兴国县金龙金矿大、小牧庵尾矿库闭库  
安全现状评价报告

江西通安安全评价有限公司

二〇二一年十月

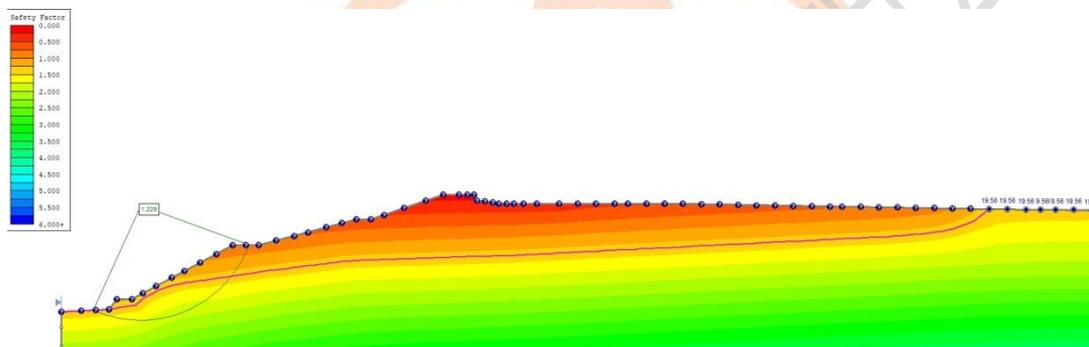
图 5-1 大牧庵尾矿坝现状正常运行稳定计算

计算方法：简化毕肖普法		
运行工况	安全系数	规范值
	现状	
正常运行	1.229	1.25
洪水运行	1.130	1.15
特殊运行	1.095	1.10

根据稳定计算结果，大牧庵尾矿库尾矿坝现状稳定性在不同运行条件下均不满足规范要求。
