江西中部黄金有限公司
草林金矿尾矿库闭库
安全现状评价报告

江西通安安全评价有限公司

二〇二二年二月

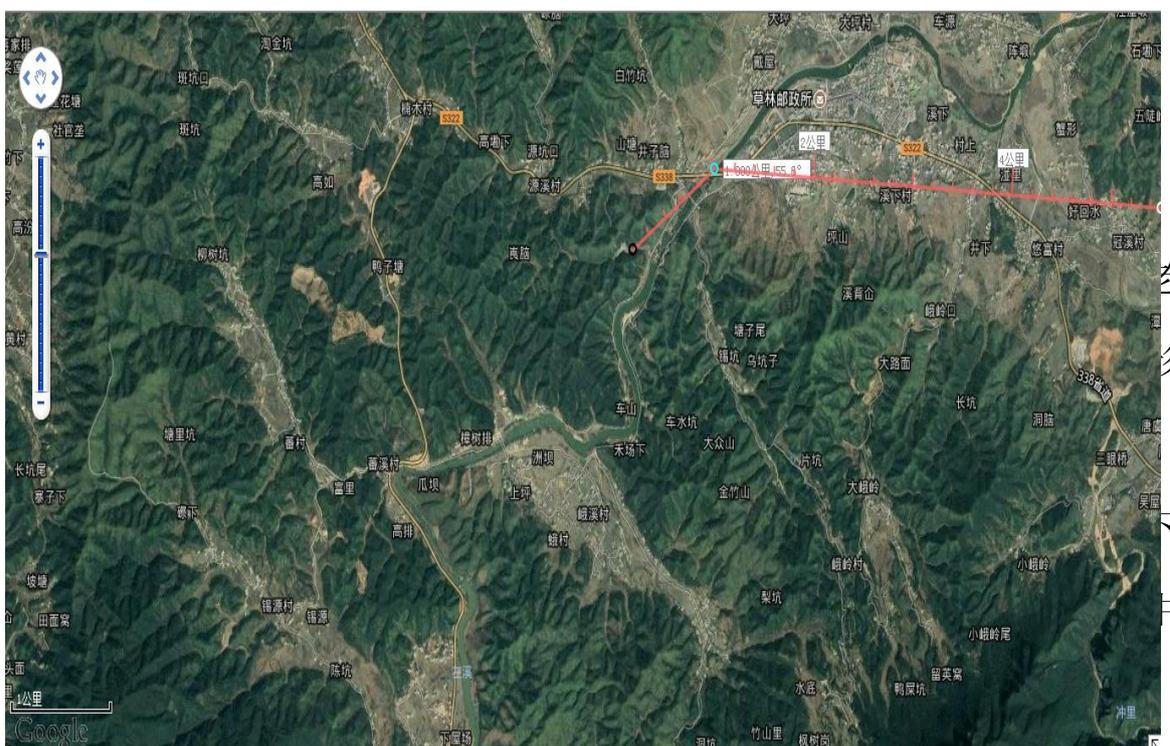
图 2-1 江西中部黄金有限公司草林金矿尾矿库卫星云图

按卫星云图标注，草林金矿尾矿库下游直线距离1000m范围内有小水电站一座、民房约12栋（地面标高由近至远分别约143m、138m、135m，

居民人口约 42 人)，民房高出左溪河河道约 6~10m。

根据《关于印发〈遏制尾矿库“头顶库”重特大事故工作方案〉的通知》（安监总管一〔2016〕54号），江西中部黄金有限公司草林金矿尾矿库下游有竖井、斜井、小水电站和民房，属于“头顶库”。

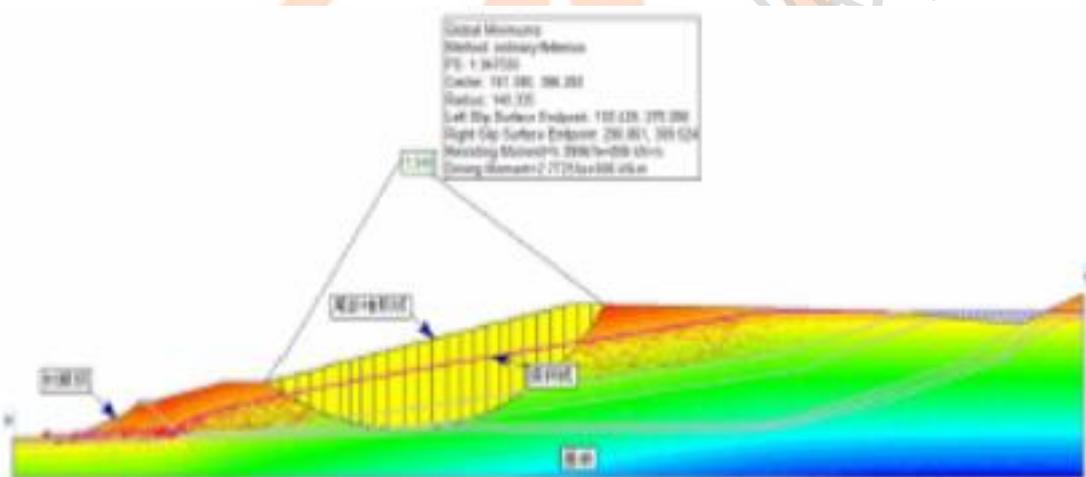
图5-1 尾矿坝正常运行工况稳定计算简图（瑞典圆弧法）

表 5-5 尾矿坝稳定计算成果表

计算方法	瑞典圆弧法	
	正常运行	洪水运行
计算值	1.485	1.235
规范值	1.15	1.05
