分宜县东杭矿业有限公司  
3号尾矿库闭库  
安全现状评价报告

二〇二二年三月

# 分宜县东杭矿业有限公司3号尾矿库闭库 安全现状评价报告

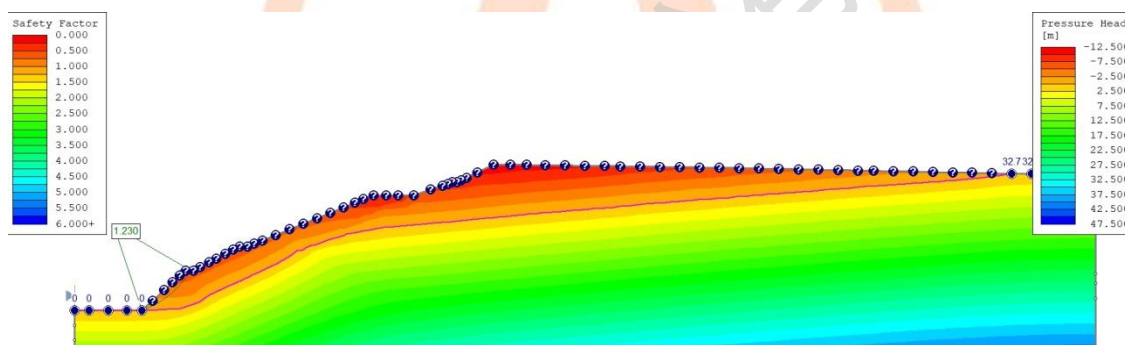
图 5-1 尾矿坝现状正常运行稳定计算

计算方法：简化毕肖普法		
运行工况	安全系数	规范值
	现状	
正常运行	1.230	1.25
洪水运行	1.202	1.15
特殊运行	1.113	1.10

- 1、尾矿库停用已久，没有进行维护，坝顶及库内滩面芦苇丛生。
- 2、初期坝下游坡面干砌块石护坡及左右坝肩砖砌排水沟局部有破损；
- 3、尾矿库堆积坝堆积高度超过原设计堆积高度2.5m，且坡度较陡，平均堆积坡度1:2.61，陡于设计平均堆积坡度1:4.2；
- 4、因坝脚干砌块石压坡坡比较陡，稳定性计算现状尾矿坝正常运行稳定性不满足规范要求；
- 5、现状排洪排水系统泄流能力不满足尾矿库200年一遇排洪要求；
- 6、尾矿坝上安全监测设施不足，且未提供监测记录。
